กรณีศึกษา การเกิดอุบัติเหตุก๊าซระเบิดที่แท่นทำงาน(Platform) ของโรงงานซ่อมและต่อเรือ

ตามที่ได้เกิดอุบัติเหตุก๊าซระเบิดที่โรงงานบริษัท ยูนิไทย ชิปปาร์ต แอนด์ เอนจิเนียริ่ง จำกัด จังหวัดชลบุรี เมื่อวันที่ 28 มกราคม 2551 เวลาประมาณ 18.15 น. ทำให้มีผู้เสียชีวิต 3 คน และบาดเจ็บ 5 คน กรมโรงงานอุตสาหกรรม และ สำนักงานอุตสาหกรรมจังหวัดชลบุรี ได้ส่งเจ้าหน้าที่ประกอบด้วย

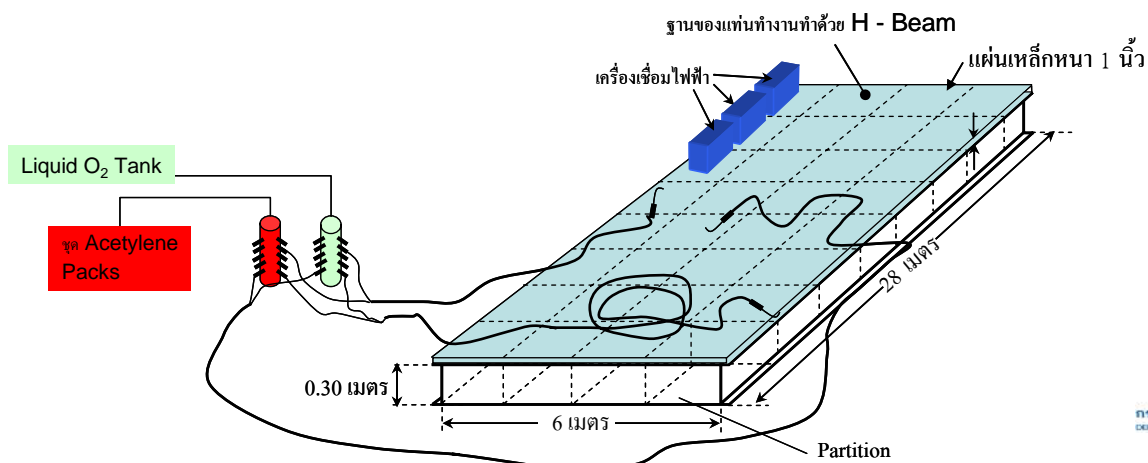
1.3 ที่เกิดเหตุเป็นแท่นทำงาน(Working Table หรือ Platform) ขนาด 6 เมตร x 28 เมตร x 0.3 เมตร ฐานของแท่นทำด้วย H-Beam เชื่อมต่อกัน โดยรอบ ตรงกลางทำเป็นช่องๆเพื่อเป็นโครงสร้างรองรับพื้นด้านบนเป็นเหล็กแผ่นหนา 1 นิ้ว รายละเอียดดังรูปที่ 1

รูปที่ 1 ลักษณะแท่นทำงาน(Platform) ที่เกิดเหตุ

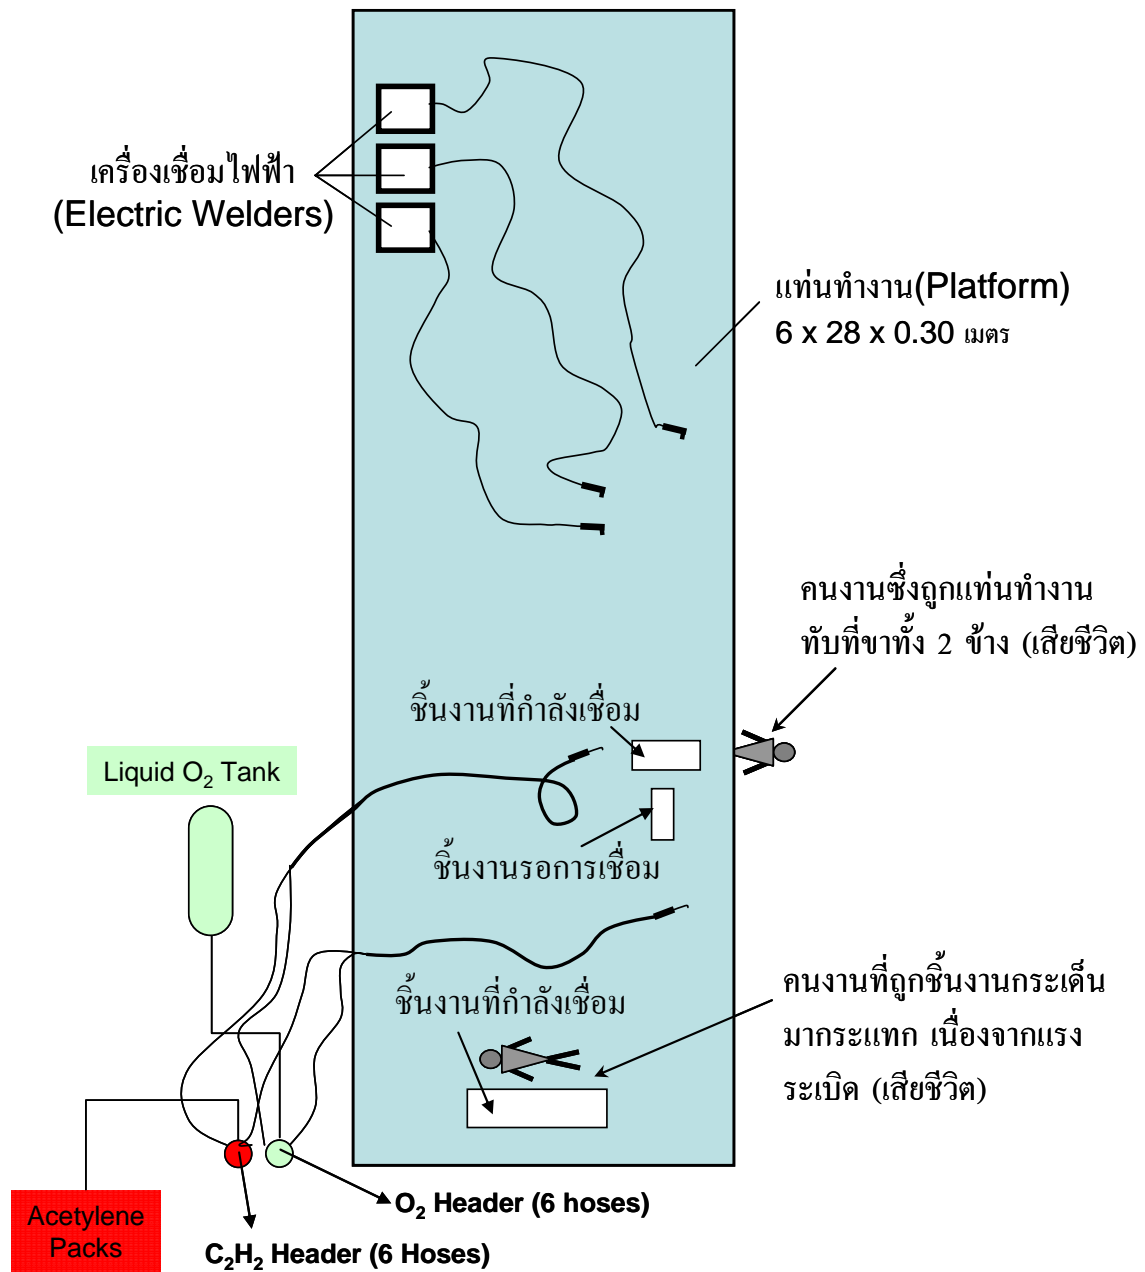
รูปที่ 2 แผนที่เกิดเหตุ

- ที่ตั้ง O₂ Header และ C₂H₂ Header พร้อมอุปกรณ์การเชื่อม
- แสดงจุดที่พนักงานเสียชีวิตจากการระเบิด

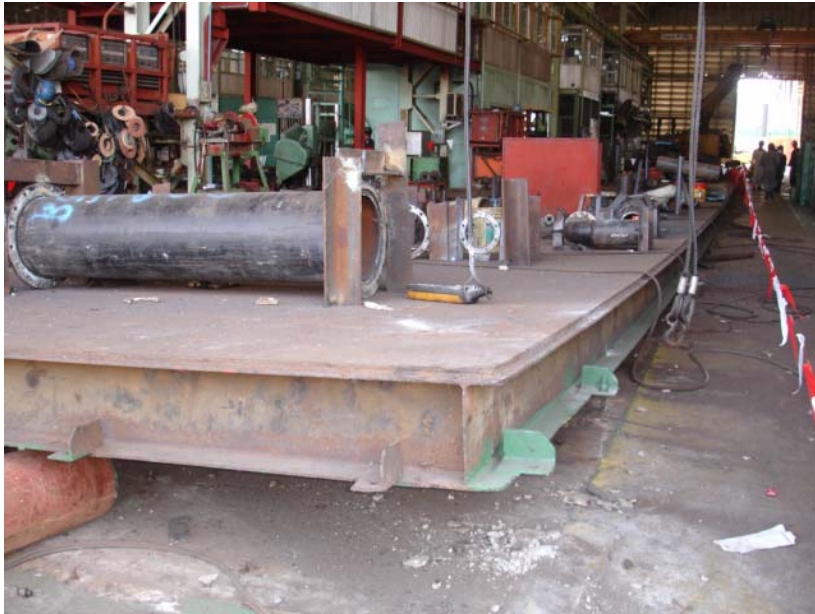
Platform เสียรูปจากแรงระเบิดบางส่วน อุปกรณ์และชิ้นงานบางส่วนได้รับความเสียหาย ประมาณการความเสียหายเบื้องต้นประมาณ 100,000 บาท

รูปที่ 3 ในภาพความเสียหายของ Platform หลังจากเกิดระเบิด มุมด้านขวาที่ยกขึ้น เป็นการยกขึ้น โดยใช้ Crane ยกเพื่อระบายก๊าซ C_2H_2 ที่อาจตกค้างใต้ Platform

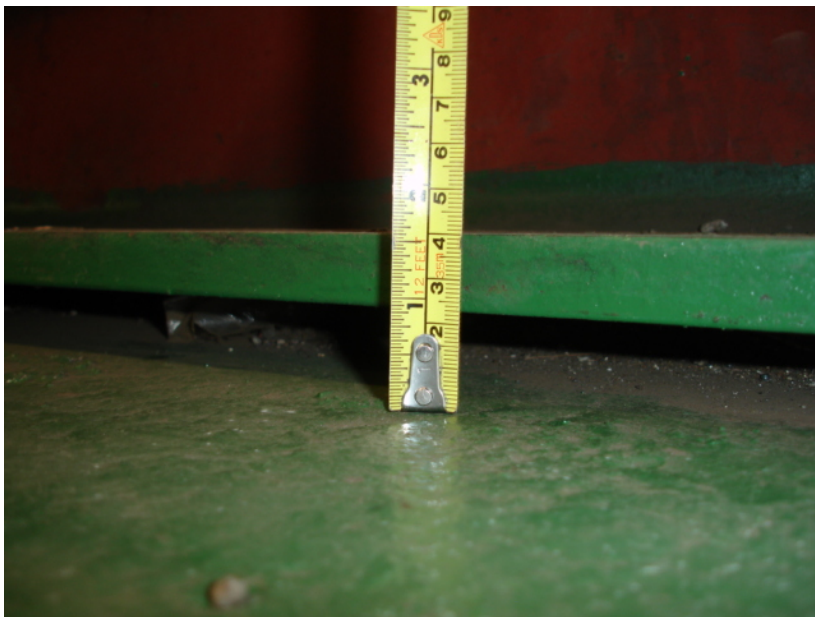
จากการตรวจสอบที่เกิดเหตุและคำให้การของผู้ที่เห็นเหตุการณ์ สันนิษฐานในเบื้องต้นว่า สาเหตุการระเบิดในครั้งนี้จะเกิดจากการรั่วของสายนำก๊าซ(Gas Hose) ทำให้ก๊าซอะเซทิลีนไหลเข้าไปทางช่องว่างระหว่างฐานของ Platform กับพื้นคอนกรีตเสริมเหล็กเป็นเหตุให้ก๊าซอะเซทิลีนเข้าไปสะสมในช่องใต้ Platform เนื่องจากอะเซทิลีนเป็นก๊าซที่เบากว่าอากาศ จึงเข้าไปสะสมในส่วนบนของช่องก่อนแล้วดันอากาศซึ่งหนักกว่าให้ออกทางส่วนล่างของPlatformและเมื่อก๊าซเต็มช่องจึงล้นออกมาทางด้านล่าง แล้วลอยขึ้นไปสัมผัสกับประกายไฟหรือความร้อนจากการตัดหรือเชื่อมโลหะในบริเวณนั้น จึงเกิดการลุกไหม้ย้อนกลับเข้าไประเบิดที่ใต้Platform ก่อให้เกิดความเสียหายดังเป็นที่ปรากฏ

รูปที่ 4 แสดงระยะระหว่างฐานของ Platform กับพื้น คสล.

6.3 ให้ดำเนินการปรับปรุงPlatform ให้สามารถป้องกันการสะสมของก๊าซอะเซทิลีนได้อย่างมีประสิทธิภาพ

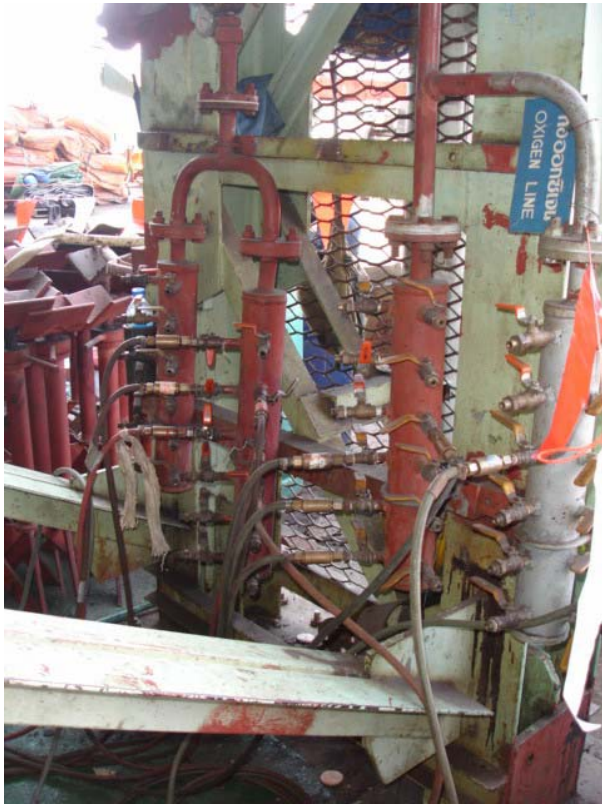
รูปที่ 5 Header ด้านซ้ายเป็นก๊าซอะเซทิลีน
2 Headers และ Header ด้านขวาเป็นก๊าซ อ็อกซิเจน
2 Headers

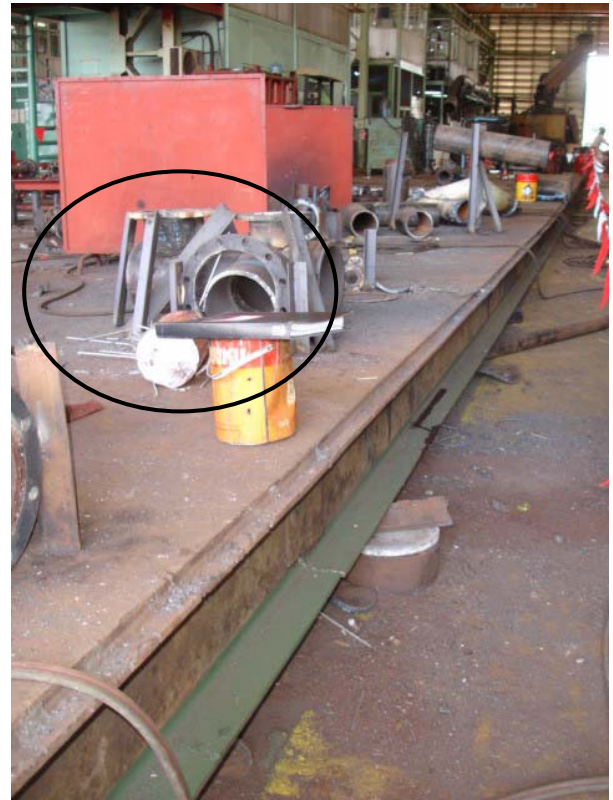
รูปที่ 6 ภาพแสดงอุปกรณ์และชิ้นงานที่ช่างเชื่อม
ทำการเชื่อมบนPlatform

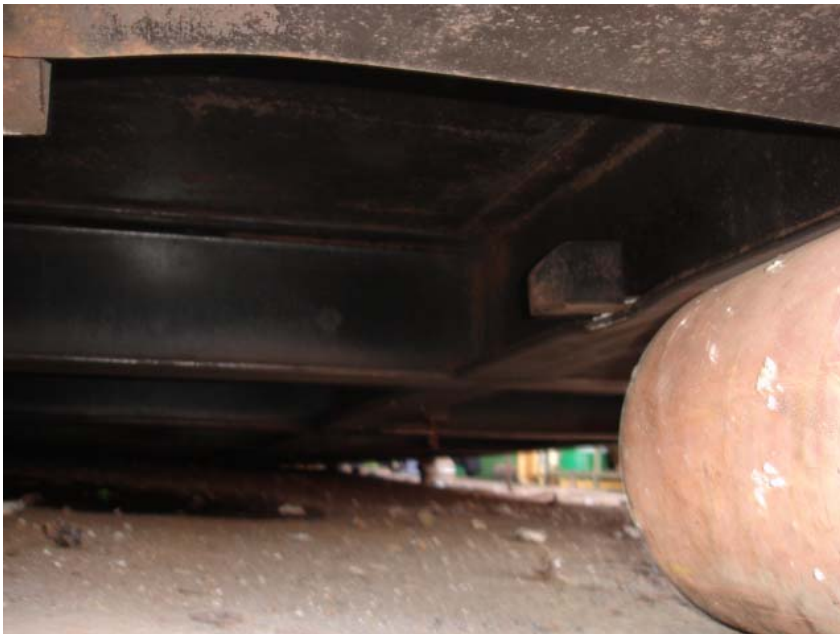
รูปที่ 7 ภาพช่องว่างทางด้านล่าง
ของ Platform ที่เกิดการสะสม
ของก๊าซอะเซทิลีนที่เกิดเหตุ
